RAPPORT D'ENQUÊTE AÉRONAUTIQUE
A02P0096

PERTE DE CONTRÔLE ET COLLISION AVEC LE RELIEF

DE L'HÉLICOPTÈRE BELL 206L4 C-FVEF
EXPLOITÉ PAR NORTHERN AIR SUPPORT LTD.
À THREE VALLEY GAP (COLOMBIE-BRITANNIQUE)
LE 20 MAI 2002

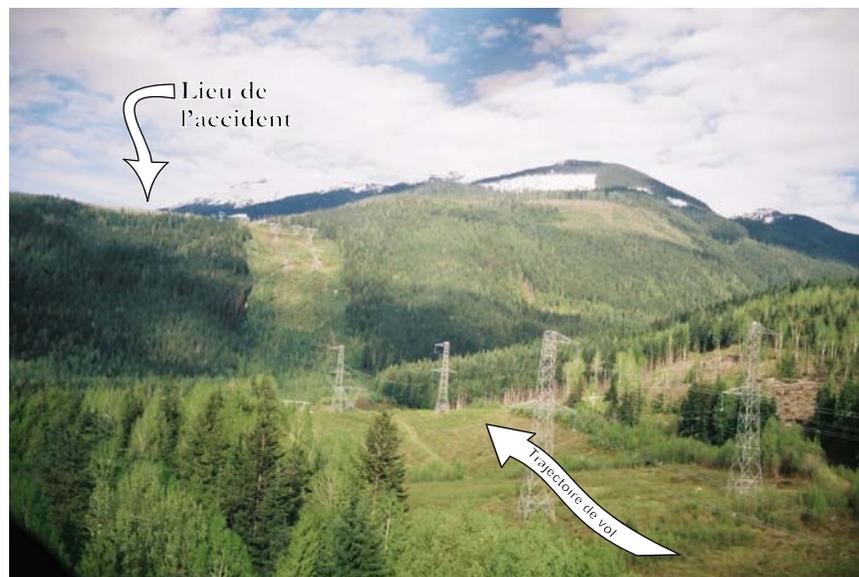
Figure 2. Lignes électriques menant au lieu de l'accident

Pour cette raison, le pilote de C-FAHS a abandonné l'itinéraire direct survolant les lignes électriques jusqu'à Revelstoke et a suivi, sans rencontrer de difficulté, la route VFR qui suit le chemin qui traverse Three Valley Gap. Le lieu de l'accident se trouvait sur le segment de route qui suivait le cheminement ascendant des lignes électriques, à environ 100 mètres à l'ouest de ces dernières. Celles-ci, à cet endroit, suivent un axe approximatif 040/220°M (voir la figure 2). Le pilote de C-FAHS n'a pas rencontré de précipitations ou de conditions givrantes dans la région de Three Valley Gap. Il a noté que le sol, sur les hauteurs, à proximité des lignes électriques, était partiellement couvert de neige, mais il ne s'agissait pas d'une neige fraîchement tombée.

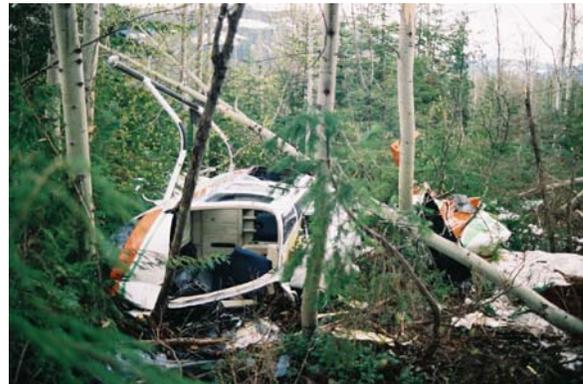
Figure 3. Épave de l’hélicoptère

Bien que l’épave ait été lourdement endommagée sous les forces de l’impact, tous les composants de l’hélicoptère et du rotor ont été retrouvés sur le lieu de l’accident. La cellule était brisée en trois sections majeures : le fuselage principal jusqu’à la cloison du compartiment de fret, le compartiment de fret et la poutre de queue. Rien n’indiquait que les pales du rotor principal ou du rotor de queue n’étaient entrées en contact avec la cellule. En résumé, on n’a découvert aucun indice d’une défectuosité de la cellule, d’un mauvais fonctionnement du moteur ou d’une défaillance d’un système antérieurs à l’accident. Le genre de dégâts retrouvés sur l’épave est caractéristique d’un impact avec des arbres et le relief alors que l’hélicoptère est incliné sur la gauche selon un angle de l’ordre de 60 à 70° (voir la figure 3).

Les dégâts subis par l'hélicoptère correspondent à des forces de décélération élevées (confirmées par les dégâts subis par le dispositif de retenue du siège) sous une inclinaison latérale gauche au moment de l'impact. De telles forces d'impact étaient supérieures à la résistance humaine et il était donc impossible de survivre à cet accident.

Les caractéristiques des dégâts subis par l'hélicoptère ainsi que les dommages retrouvés sur les arbres et au sol sur les lieux de l'accident et aux abords, indiquent que l'hélicoptère était fortement incliné sur la gauche et légèrement en piqué quand il est descendu dans les arbres et a percuté le relief. Une inclinaison aussi marquée ne peut être le fait d'un vol maîtrisé et indique que le pilote avait perdu la maîtrise de l'hélicoptère avant l'impact contre les arbres.

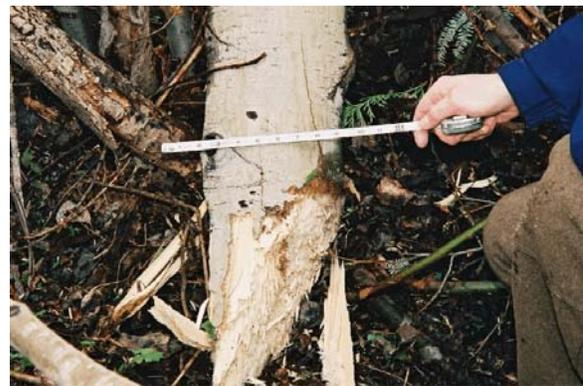
Figure 4. Arbre de 7 ½ pouces de diamètre sectionné par une pale de rotor principal

arbres dont le diamètre allait de 2 à 10 pouces environ ont été sectionnés net par les pales du rotor principal (voir la figure 4 - plusieurs arbres ont été sectionnés selon des angles aigus, tandis que plusieurs autres ont été sectionnés deux fois). Les dommages subis par les arbres et ceux subis par les pales indiquent que le régime du rotor principal et son énergie étaient relativement importants lorsque l'hélicoptère est arrivé dans les arbres. Les dégâts subis par les pales du rotor de queue et par la dérive, beaucoup moins importants, sont quant à eux caractéristiques d'un régime et d'une énergie modérés du rotor de queue. Aucune rayure circulaire n'a été observée sur les composants de l'arbre d'entraînement du rotor de queue, ce qui signifie que les pales de ce dernier étaient presque immobiles lorsque le rotor de queue a été endommagé.

Quand l'hélicoptère est entré dans les arbres, le rotor ou le moteur avaient encore une énergie suffisante pour pouvoir sectionner net des arbres de diamètre relativement important; toutefois, il a été impossible de dire avec certitude quel était le régime du rotor au moment des premiers impacts contre les arbres. Les dommages subis par les pales de rotor témoignaient d'une forte conicité et d'un angle de pas important au moment où les dommages sont survenus. En vol en palier, cela aurait été une indication de bas régime rotor, mais comme l'hélicoptère est entré dans les arbres en présentant un angle de roulis de quelque 60°, les pales de rotor au moment de leur contact avec le sol immédiatement avant l'impact auraient également montré une telle conicité et un tel angle de pas important. Bien qu'il ait été impossible de chiffrer avec certitude la valeur du régime rotor, le voyant de pression d'huile de la transmission allumé indique que, à l'impact ou juste avant, le régime rotor était probablement au-dessous de 50 %. Quant aux dommages du rotor de queue, ils indiquent que le régime de ce dernier était relativement faible au moment du contact avec le sol, bien qu'il y ait des indications comme quoi il était plus élevé au moment du premier contact avec les arbres.
